I.3.21. Acuerdo 23/CG de 17-07-25 por el que se aprueba inicio de expediente para solicitar protección ante la Comunidad de Madrid de la Colección de Esculturas y Murales del Campus de Cantoblanco (1971) de la Universidad Autónoma de Madrid.

INFORME

de solicitud de protección
patrimonial para la
Colección de Esculturas y
Murales del Campus de
Cantoblanco (1971) de la
Universidad Autónoma de
Madrid

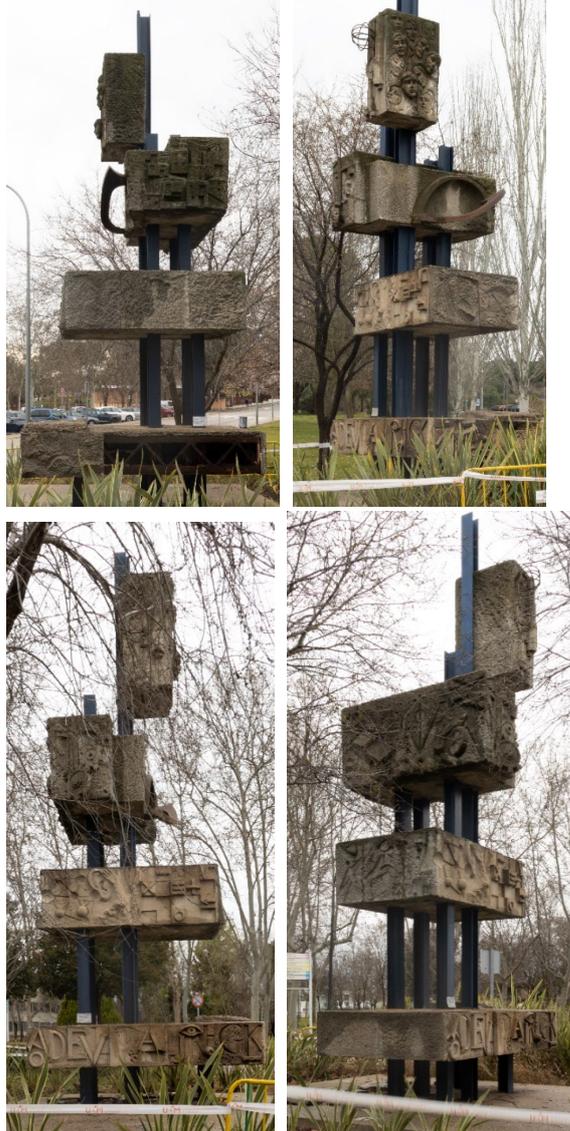
El *Monumento a la Universidad* presenta un estado de conservación comprometido, con un deterioro notable debido a la humedad y la biocolonización por algas, que se extienden de manera generalizada sobre la piedra.

Se han registrado desprendimientos de gran magnitud, especialmente en la parte inferior de la cara norte, lo que representa un riesgo estructural. Además, se observa un debilitamiento en la unión de la estructura con la piedra, evidenciado por múltiples fracturas en las aristas, visibles en las caras oeste, sur y este, particularmente en los dos pisos inferiores.

Por último, se identifica una laguna volumétrica en la parte superior del cilindro ubicado en el piso inferior de la cara sur, lo que acentúa el deterioro de la obra.

Figuras 6-9. José Luis Vicent, *Monumento a la Universidad*, 1971. Vista general del monumento situado en los jardines del Campus, junto a la antigua carretera de Colmenar. ©SECYR. Fotografía: M. Díaz Álvarez (2025)

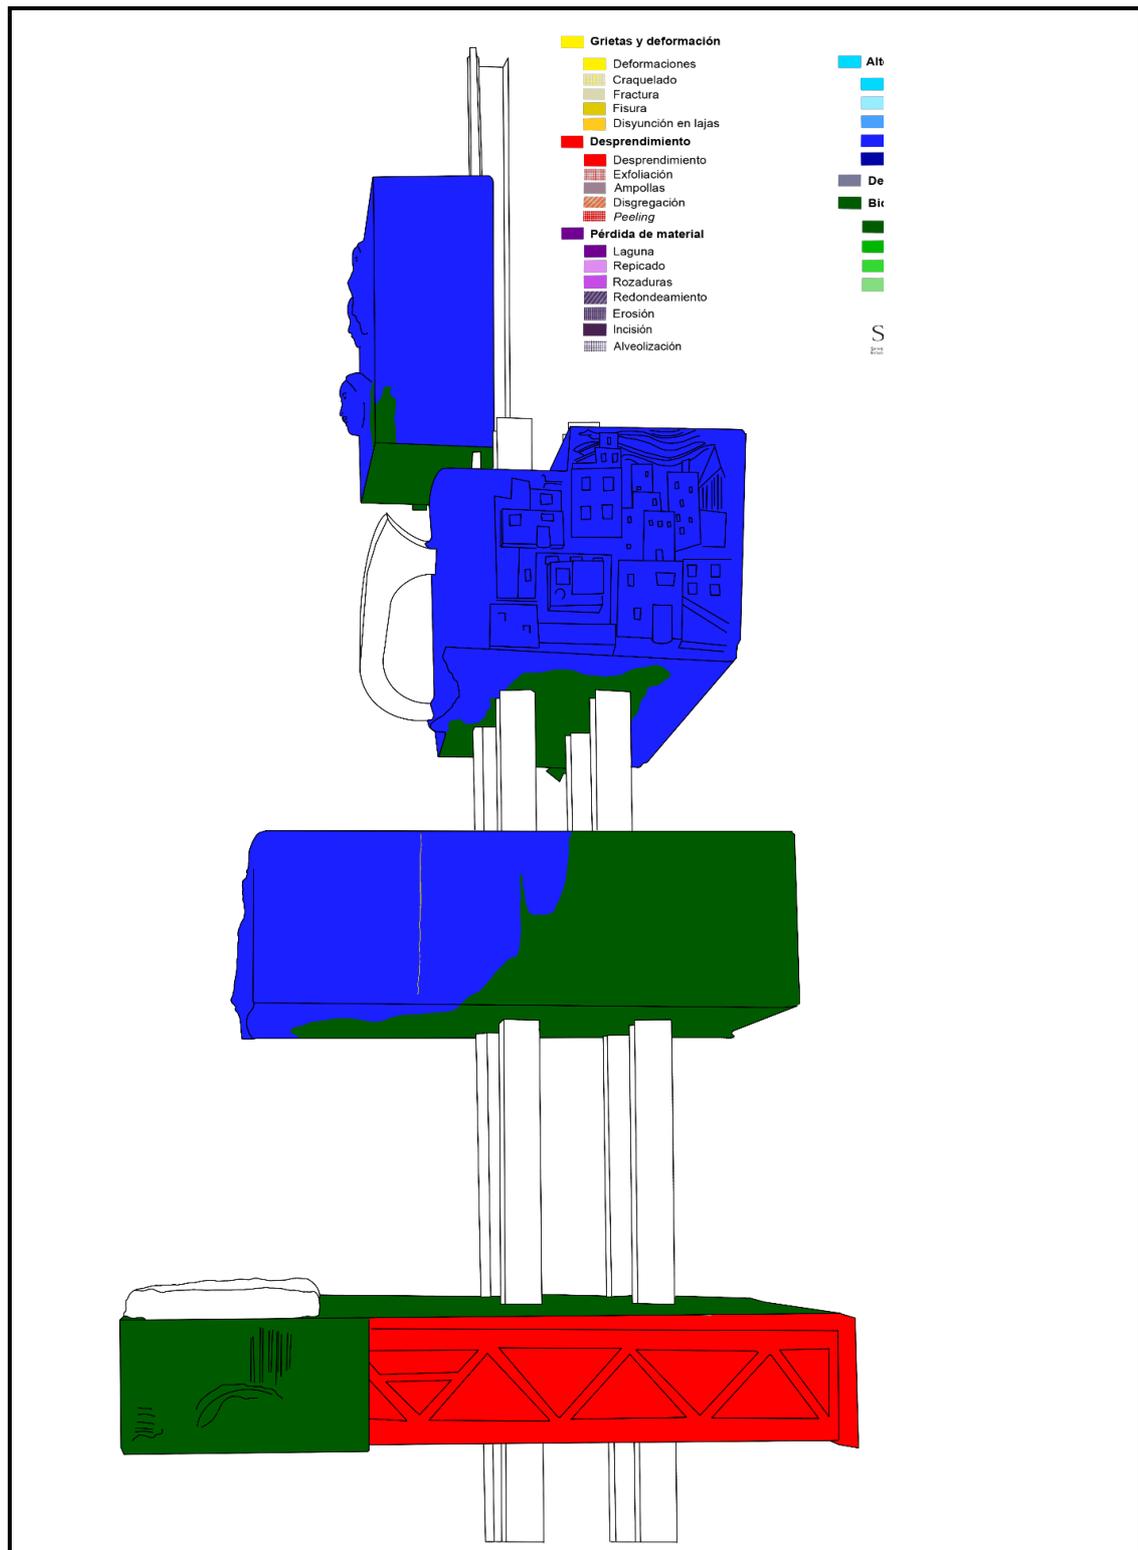
Figura 12. Mapa de daños del Monumento a la Universidad. ©SECYR. Elaborado por M. Díaz Álvarez (2025)

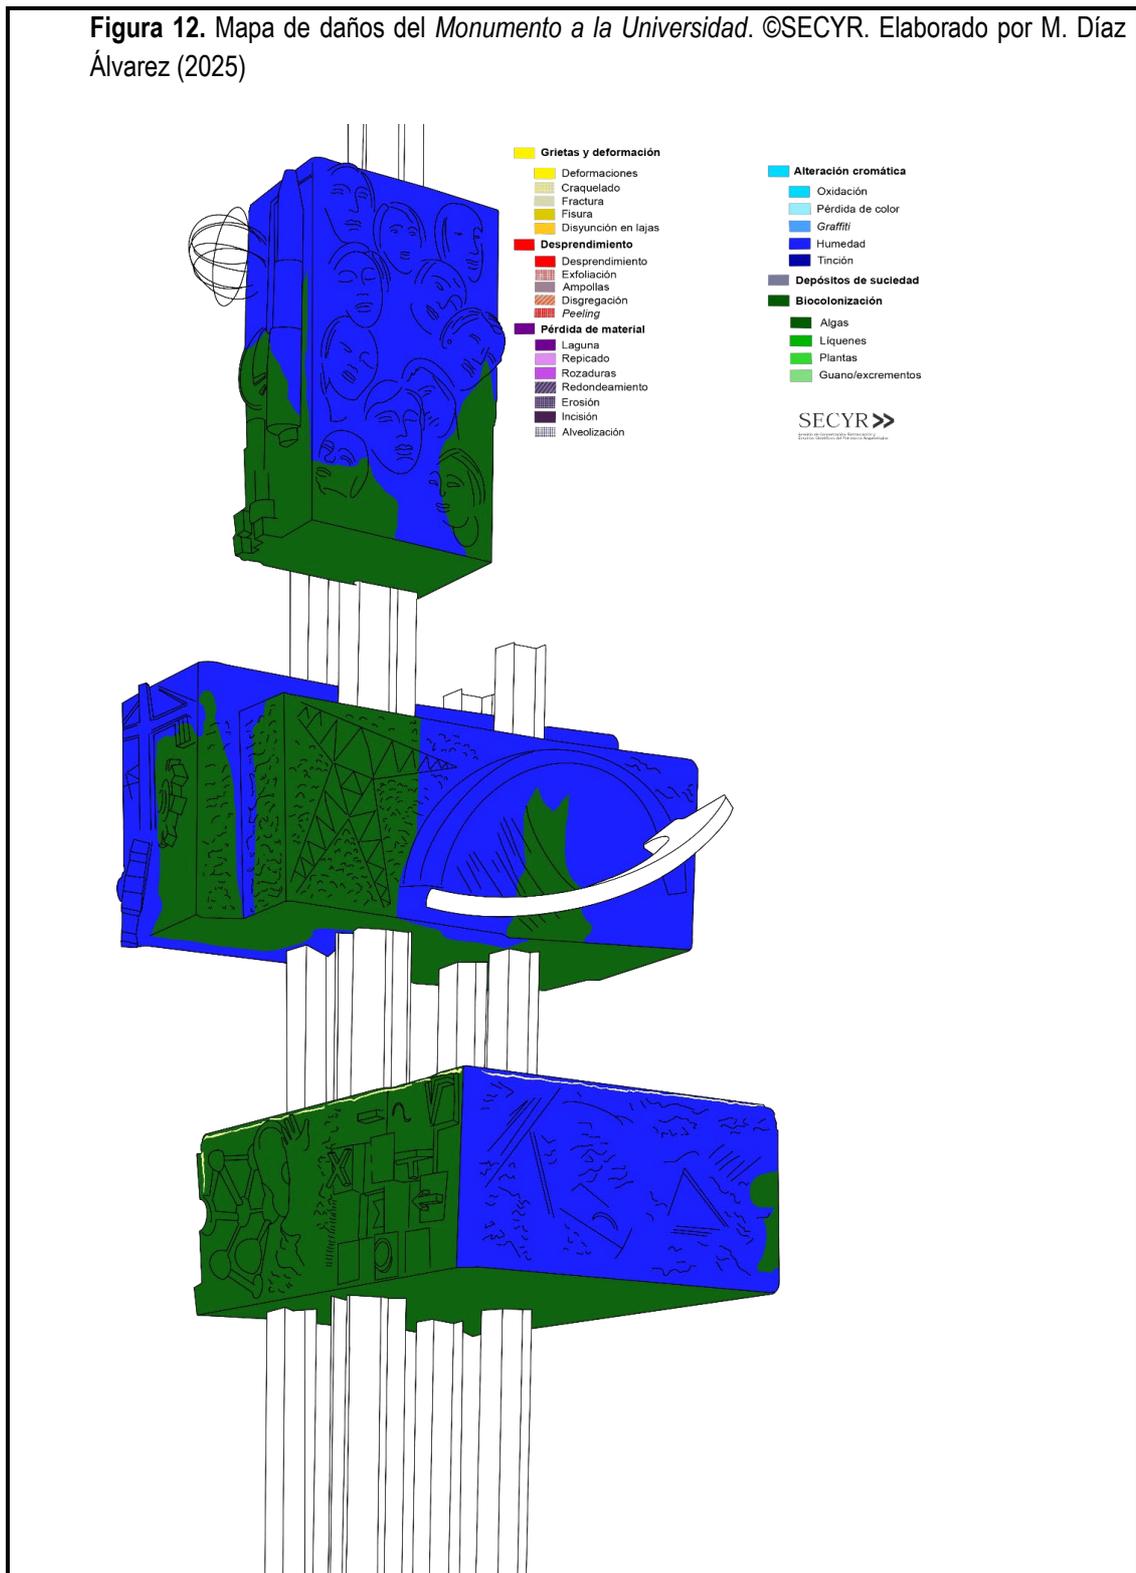
Figura 13. Mapa de daños del *Monumento a la Universidad*. ©SECYR. Elaborado por M. Díaz Álvarez (2025)

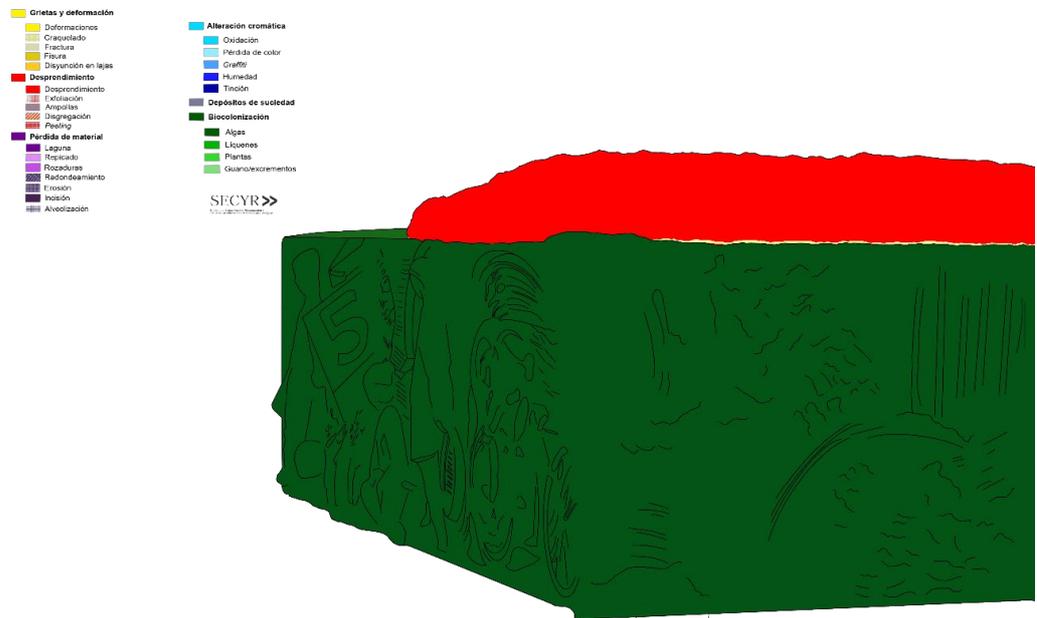
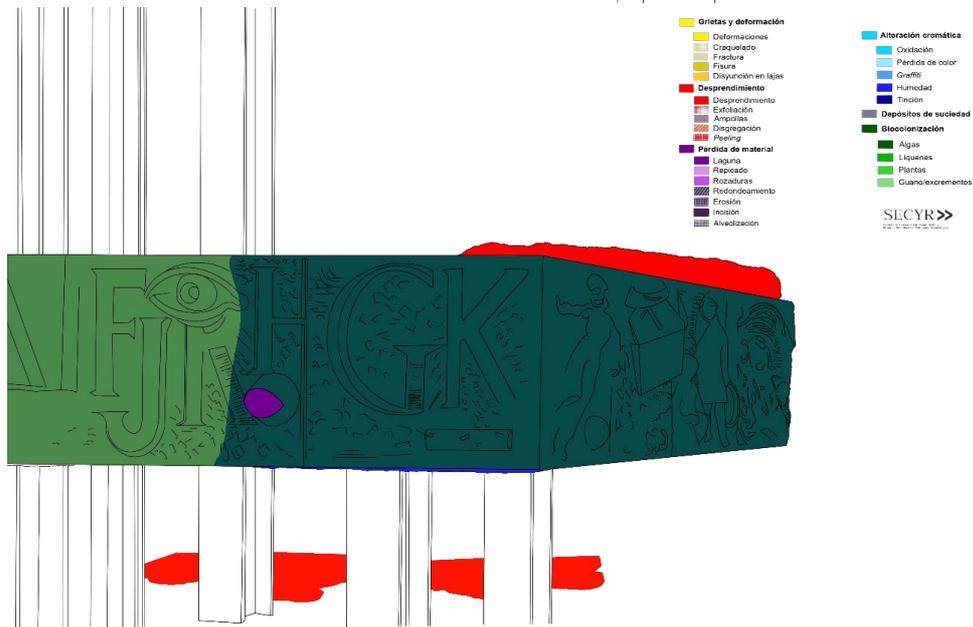
Figuras 14-15. Mapa de daños del *Monumento a la Universidad*. ©SECYR. Elaborado por M. Díaz Álvarez (2025)

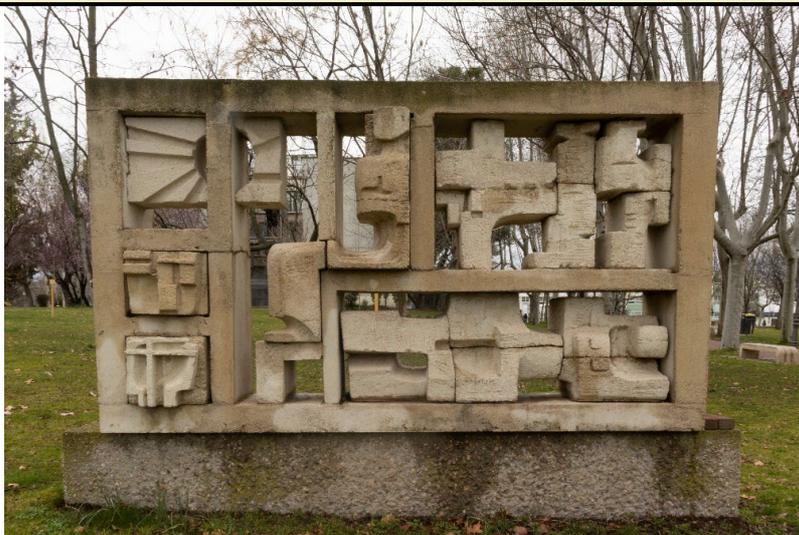
La obra *Celosía* de Higinio Vázquez presenta múltiples evidencias de deterioro. En el ámbito de las grietas y deformaciones, se aprecian fracturas en dos ubicaciones: en la parte delantera, en el lado izquierdo de la columna derecha, a la altura de la parte superior del motivo central; y en la parte trasera, en la figura central superior.

Figura 16. Higinio Vázquez, *Celosía*, 1971. Vista frontal de la obra situada en los jardines del Campus, entre las calles Einstein y Kant. ©SECYR. Fotografía: M. Díaz Álvarez (2025)

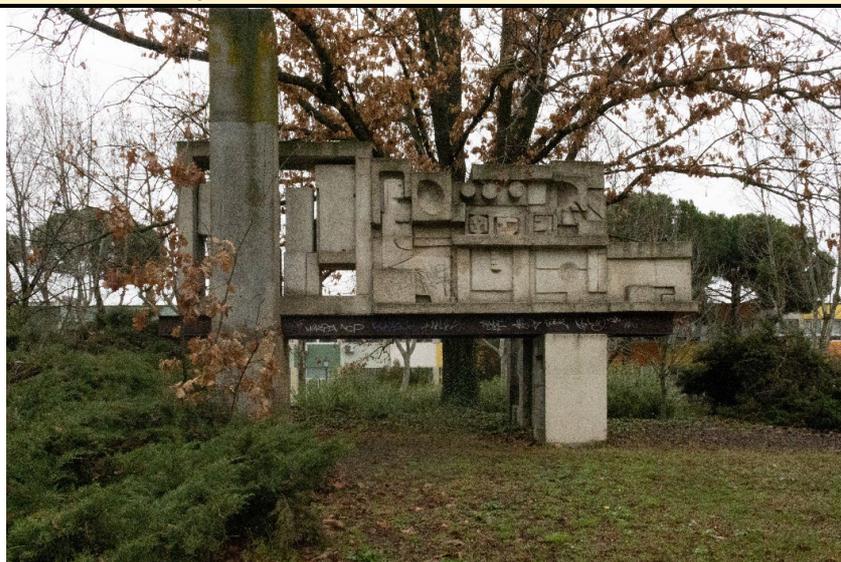
La obra *Gran Monumento* de Higinio Vázquez presenta un estado de conservación bueno, aunque se ve afectado por diversos agentes de deterioro.

Por último, la biocolonización se hace evidente con la presencia de algas en la zona superior tanto de la escultura como de la columna, contribuyendo al deterioro general de la obra.

Figura 18. Higinio Vázquez, *Gran monumento*, 1971. Vista frontal de la obra situada en los jardines del Campus, junto al edificio de Rectorado. ©SECYR. Fotografía: M. Díaz Álvarez (2025)

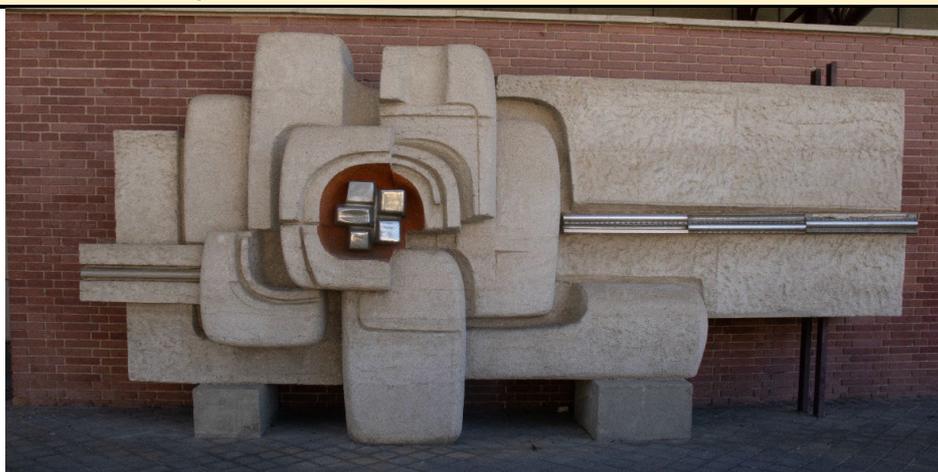
La escultura *Tema Deportivo* se encuentra en buen estado de conservación gracias a su ubicación techada, lo que la protege de la mayoría de los agentes de deterioro. No obstante, se observa una laguna volumétrica en la parte superior del extremo derecho de la estructura metálica central que la atraviesa horizontalmente.

Figura 20. Higinio Vázquez, *Tema deportivo*, 1971. Vista frontal de la obra situada junto al acceso al Polideportivo del Campus. ©SECYR. Fotografía: I. Molina Agudo (2024)

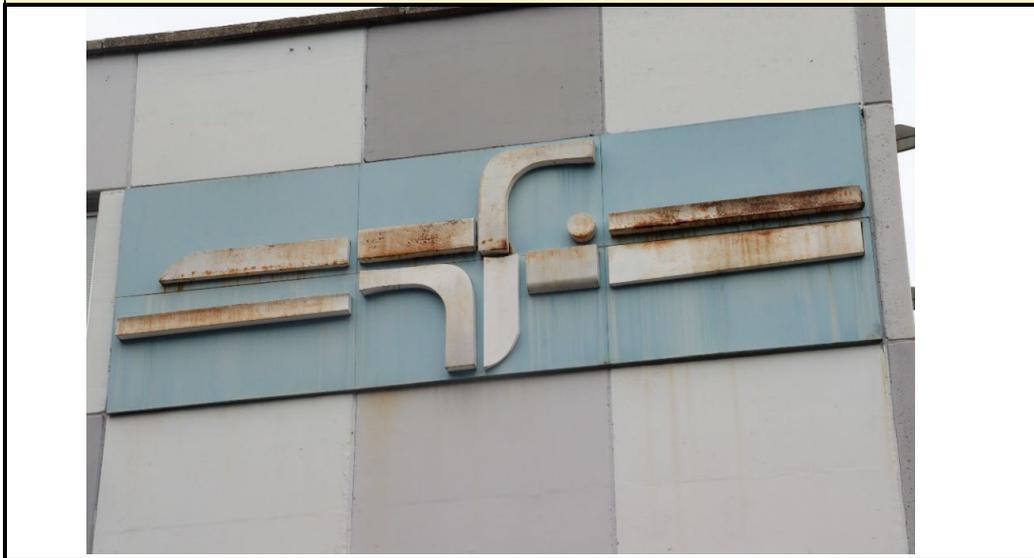
Figura 21. José Luis Sánchez, pieza señalética, 1971. Detalle de la escultura situada en la fachada de la Facultad de Filosofía y Letras. ©SECYR. Fotografía: M. Díaz Álvarez (2025)

El conjunto de seis relieves presenta diversos signos de deterioro, evidenciados en grietas, deformaciones, desprendimiento, pérdida de material y alteración cromática. En la cartela de Formación del Profesorado se observa craquelado en los relieves decorativos del lado izquierdo y una fractura en el relieve superior izquierdo; en la segunda cartela de Ciencias aparece craquelado puntual en el relieve inferior derecho

La oxidación destaca en la cartela de Profesorado, debilitando los relieves y favoreciendo craquelados, fracturas y lagunas; en la cartela de Filosofía y Letras se evidencia sin daños adicionales; y en la segunda cartela de Ciencias se concentra en el lienzo, mientras que la primera cartela de Ciencias está poco afectada.

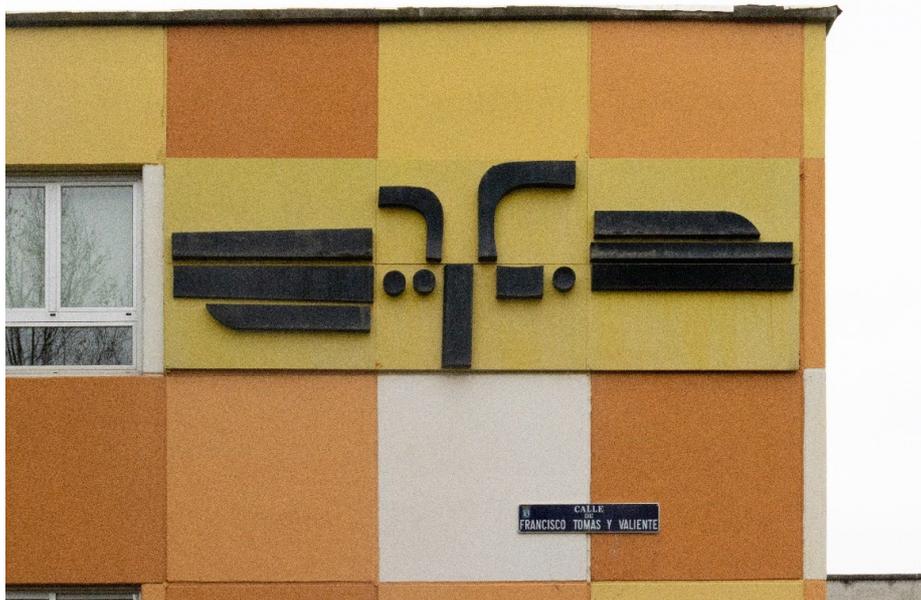
Figura 23. José Luis Sánchez, pieza señalética, 1971. Detalle de la escultura situada en la fachada de la Facultad de Ciencias Económicas y Empresariales. ©SECYR. Fotografía: M. Díaz Álvarez (2025)

En cuanto a grietas y deformaciones, se observa que los enganches de las letras presentan alteraciones que modifican su aspecto original. Se han identificado deformaciones en las letras “F” y “A” de “Facultad”, en la “E” de “de”, en las letras “C”, “E” y “N” de “Ciencias” y en las letras “E”, “C”, “C”, “A” y “S” de “Económicas”, lo que afecta notablemente la imagen institucional.

Además, se detecta humedad en los motivos decorativos más prominentes situados en la franja horizontal central y en algunos puntos de la parte inferior. Esta humedad, en combinación con la oxidación, podría acelerar el deterioro de la obra.

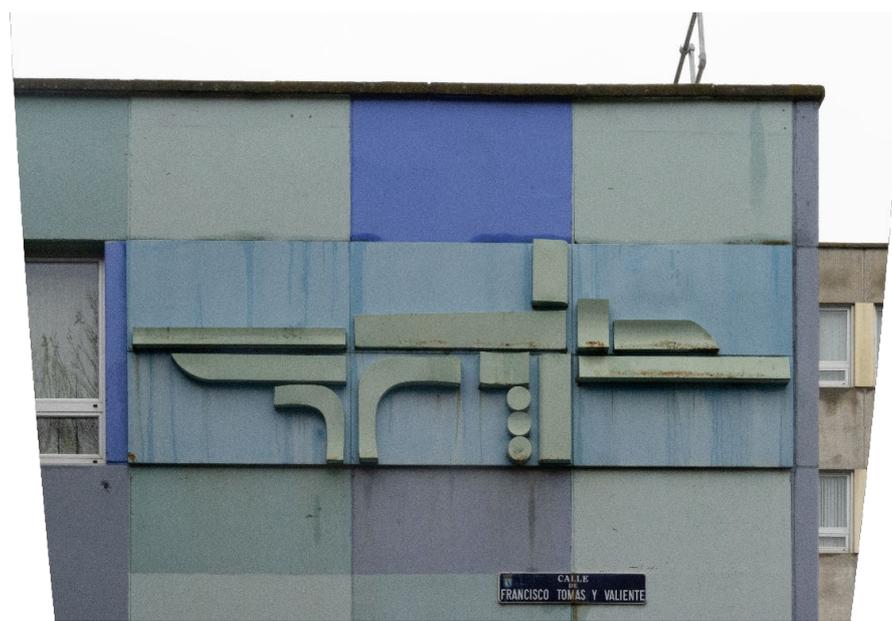
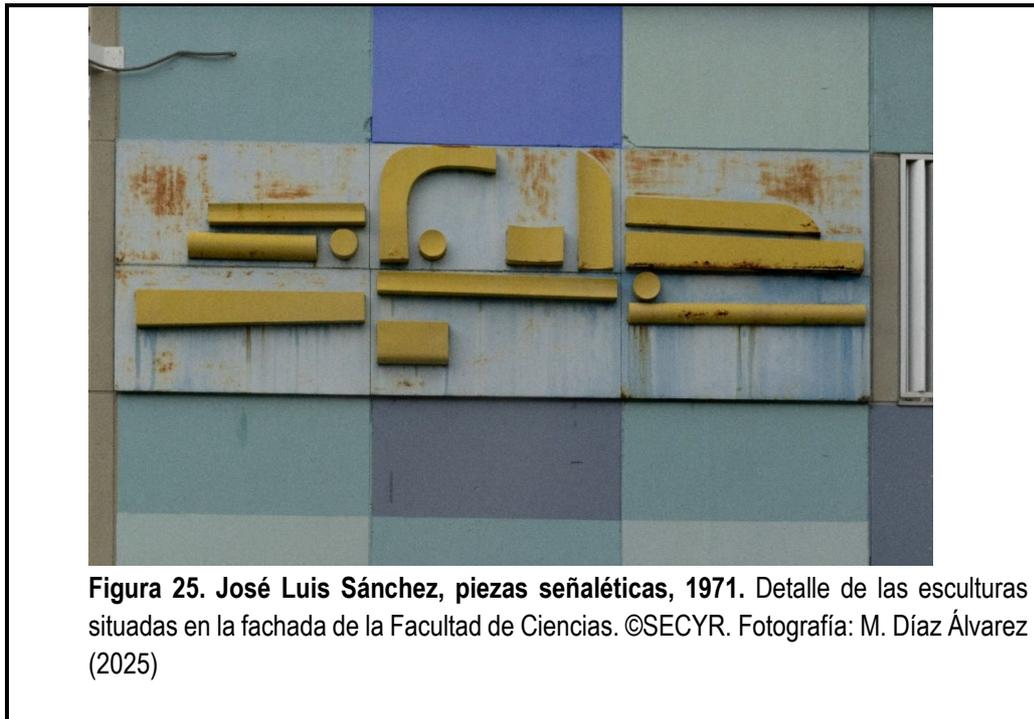
Figura 25. José Luis Sánchez, piezas señaléticas, 1971. Detalle de las esculturas situadas en la fachada de la Facultad de Ciencias. ©SECYR. Fotografía: M. Díaz Álvarez (2025)

El cartel indicativo de la Facultad de Ciencias se muestra afectado por distintos procesos de deterioro que inciden en su integridad y apariencia. En el ámbito de grietas y deformaciones, se observa que dos barras verticales situadas en la parte baja del cartel, una de aluminio y otra de hierro, presentan evidentes signos de doblez. Estas deformaciones modifican la composición original del elemento, alterando la percepción del mensaje visual. En cuanto a la alteración cromática, destaca la presencia de oxidación en las figuras humanas ubicadas en el lado derecho del cartel, elaboradas en latón. La oxidación se manifiesta de forma marcada, produciendo una pátina verdosa y la pérdida del brillo característico del material, lo cual sugiere una exposición prolongada a condiciones ambientales adversas. Asimismo, se detecta humedad de forma muy puntual en la esquina inferior derecha, indicando la presencia de un fenómeno localizado que podría afectar a futuro la estabilidad de ese sector.

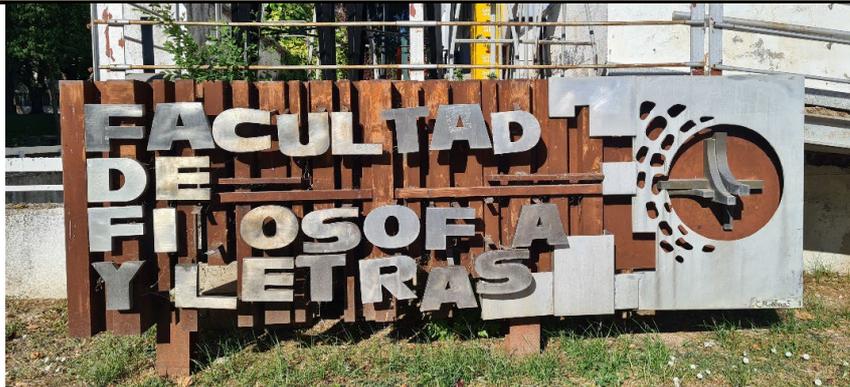
El cartel indicativo de la Facultad de Filosofía y Letras presenta un deterioro progresivo debido a factores intrínsecos e intrínsecos que afectan a su estructura y apariencia. Uno de los principales agentes de deterioro es el agua, ya que la lluvia y la humedad han generado oxidación en el lienzo de acero *Corten*[®], en las letras de acero inoxidable y en la firma del artista en aleación de cobre. A su vez, la acción hídrica junto con la del viento ha provocado el repicado en la superficie de todos los metales. En el caso de la firma del artista, este fenómeno, junto con la oxidación, ha comprometido tanto su integridad que ha causado la pérdida del número “7” de la fecha. Asimismo, la superficie del bien también se ve alterada por rozaduras, especialmente en la de acero, debido a antiguas limpiezas excesivamente abrasivas.

Las deformaciones en los encajes constituyen un agente de deterioro evidente en el conjunto debido al vandalismo. Esto se debe a que los estudiantes trepan sobre el cartel, lo que, en algunos casos, ha provocado lagunas volumétricas, como es el caso de la “L” e “I” de la palabra “Filosofía”, afectando su legibilidad. Otros signos de vandalismo son las marcas de grafiti y los adhesivos de las pegatinas, cuyas composiciones aceleran la degradación de los materiales.

Del mismo modo, la acumulación de suciedad, favorecida por su ubicación, también acelera su deterioro. Al encontrarse a la intemperie, el biodeterioro es otro factor relevante que afecta a la obra. La presencia de plantas, líquenes y guano contribuye a la alteración del material, ya sea por la acción mecánica de las raíces de las plantas o por la acidez de los líquenes y el guano, lo que intensifica su degradación progresiva.

Figura 26. Carlos Marín, pieza señalética, 1971. Vista frontal del letrero situado a la entrada de la Facultad de Filosofía y Letras. ©SECYR. Fotografía: M. Díaz Álvarez (2025)

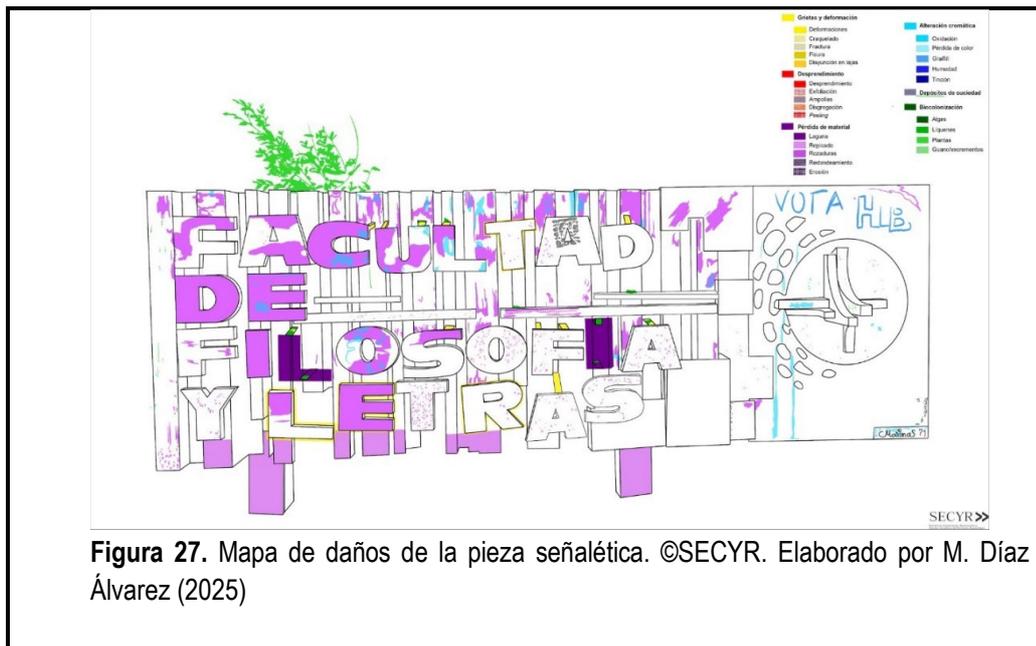
Figura 27. Mapa de daños de la pieza señalética. ©SECYR. Elaborado por M. Díaz Álvarez (2025)

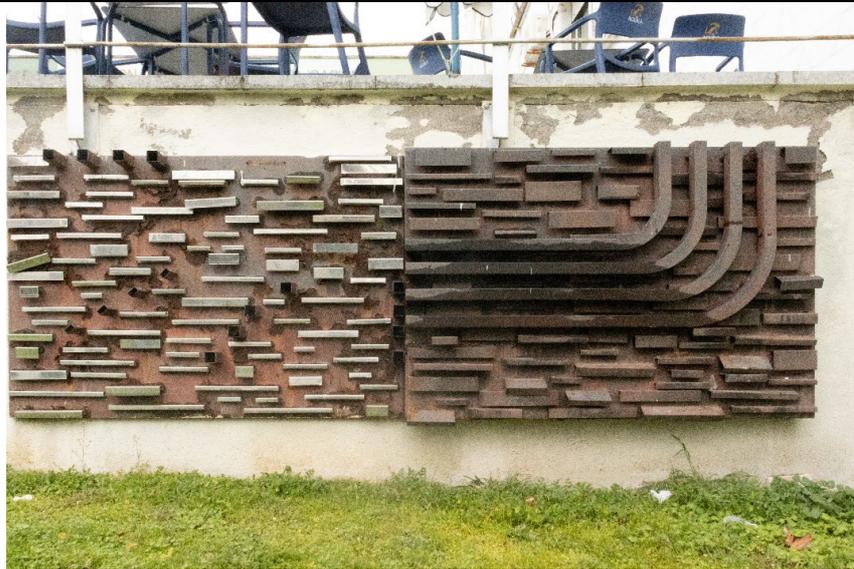
El cartel indicativo de la Facultad de Formación de Profesorado y Educación de la Universidad Autónoma de Madrid presenta evidentes signos de deterioro en su estado de conservación, manifestados en deformaciones, craquelado, desprendimiento y alteración cromática.

Se observan deformaciones en algunos de los motivos decorativos de aluminio, sobre todo en el lienzo izquierdo en la parte superior y en el lienzo derecho en la parte inferior, donde los elementos aparecen doblados, afectando la estabilidad y la estética de la obra. Además, se observa un craquelado generalizado en el lienzo izquierdo, lo que evidencia un proceso de deterioro en la superficie del cartel. Asimismo, se ha detectado el

desprendimiento de un motivo decorativo de aluminio en el lateral izquierdo, a media altura. Este daño es consecuencia directa de la deformación progresiva del material. En cuanto a la alteración cromática, se aprecia oxidación de manera puntual tanto en el soporte del lienzo izquierdo como en algunos de los motivos decorativos del lienzo derecho. Sumado a ello, se han identificado restos de pintura que parecen proceder de una inadecuada protección durante trabajos de mantenimiento en los alrededores, y se observa una presencia generalizada de humedad, especialmente en las zonas craqueladas, lo que podría acelerar el deterioro del material.

Figura 28. Carlos Marinas, pieza señalética, 1971. Vista frontal del letrero situado a la entrada de la Facultad de Formación de Profesorado y Educación. ©SECYR. Fotografía: M. Díaz Álvarez (2025)

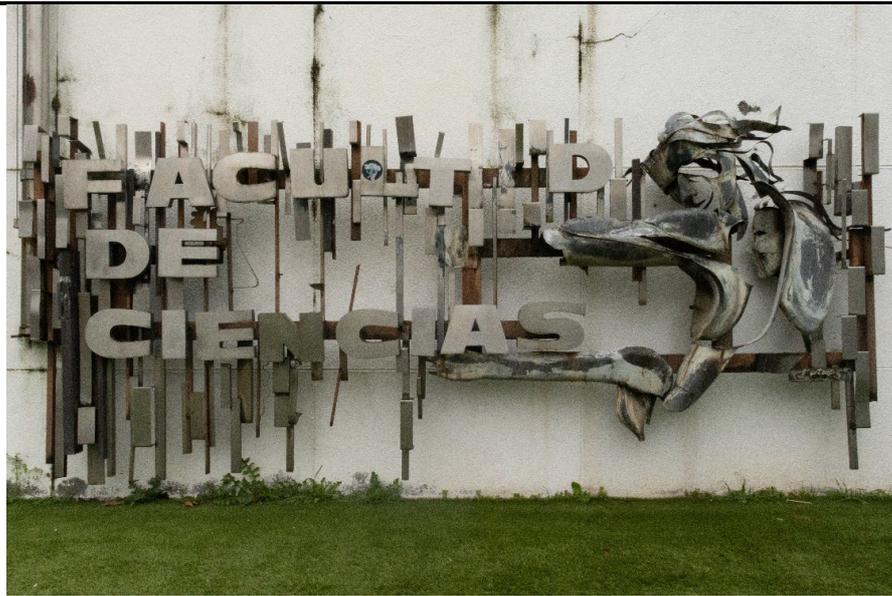
El letrero de Ciencias, de 1,55 x 3,53 x 0,36 m, presenta una disposición vertical de barras, tubos cuadrangulares y piezas metálicas de hierro, acero inoxidable, bronce y cobre. A diferencia de los otros trabajos, este incluye figuras humanas que representan al hombre y la mujer como promotores del intelecto y el trabajo científico. Las figuras, de 1,50 x 2,30 m, están hechas de chapa de cobre recortada, donde los vacíos y sombras juegan un papel crucial en la definición de rostros y extremidades en movimiento. Con el paso del tiempo, algunos elementos han sufrido modificaciones: el brazo de la figura masculina está parcialmente cercenado, y la posición de la cabeza femenina ha sido alterada respecto al diseño original. Estas representaciones humanas se complementan con objetos de laboratorio estilizados, creados con listones de metal, que enfatizan el carácter científico de la obra.

Figura 31. Carlos Marinas, pieza señálica, 1971. Vista frontal del letrero situado a la entrada de la Facultad de Ciencias. ©SECYR. Fotografía: M. Díaz Álvarez (2025)

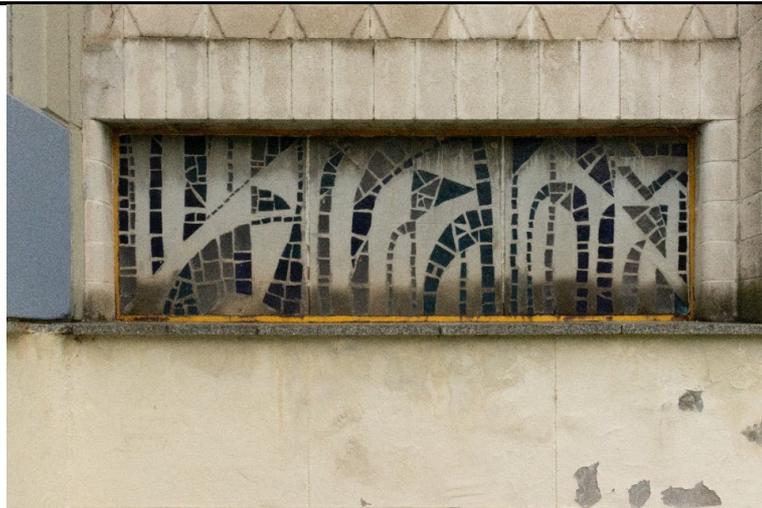
El deterioro de las vidrieras en las fachadas de las Facultades de Ciencias Económicas y de Ciencias se manifiesta a través de factores como la alteración cromática, la presencia de humedad y la biocolonización.

La humedad es un factor relevante en el deterioro, siendo más marcada en la vidriera de la Facultad de Ciencias Económicas, donde se concentra tanto en la parte superior como en la inferior. En la vidriera de Ciencias, la humedad se evidencia principalmente en la parte baja. Este exceso de humedad puede provocar efectos adversos en el vidrio, tales como la formación de condensación que favorece la aparición de microfracturas, la erosión de la superficie y, en casos prolongados, debilitamiento estructural del material. Por último, la biocolonización se manifiesta a través de la presencia de algas en la parte superior de ambas vidrieras y en las zonas donde la humedad se concentra.

Figuras 32-33. Manuel Molezún, vidriera sin título, 1971. Vista frontal de la vidriera y vista de la fachada de la Facultad de Ciencias. ©SECYR. Fotografía: I. Molina Agudo (2024)

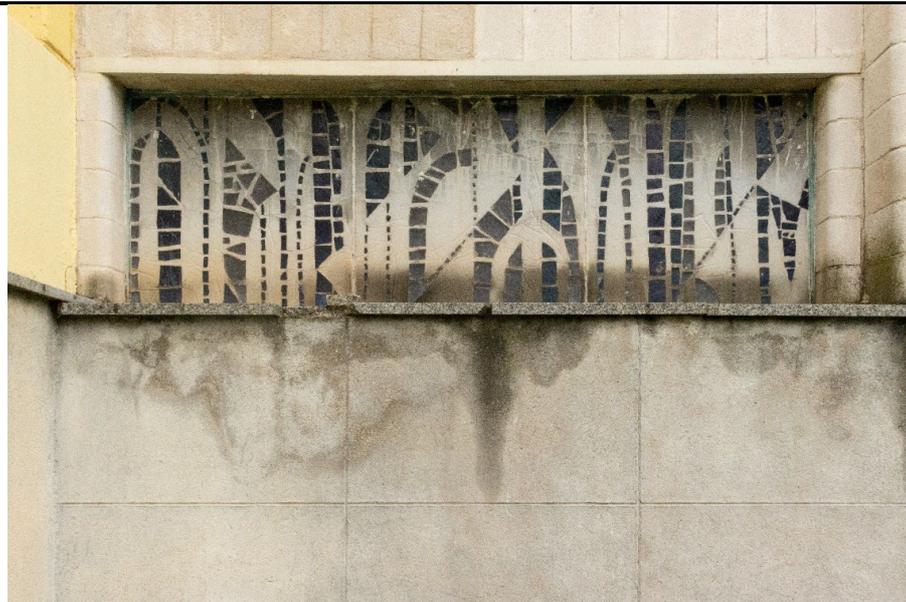
Figura 34. Manuel Molezún, vidriera sin título, 1971. Vista frontal de la vidriera ubicada en la Facultad de Ciencias Económicas y Empresariales. ©SECYR. Fotografía: M. Díaz Álvarez (2025)

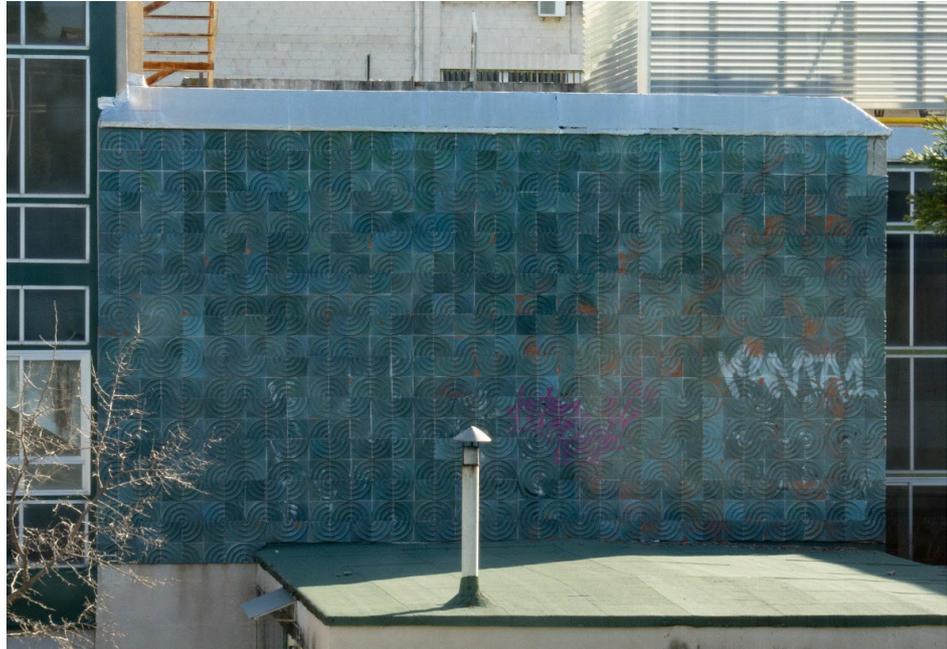
El estado de conservación de los murales cerámicos *Vigo Monocolor* (en la misma calle) presenta diversas incidencias. En cuanto a grietas y deformaciones, se observan fracturas en distintos murales. El segundo mural, especialmente en la primera fila, muestra fracturas, mientras que en el tercero las fracturas están presentes en casi toda la superficie. En los murales cuarto y quinto se aprecian fracturas de manera más localizada, y en el sexto se detecta una fractura en la esquina inferior derecha, que se traduce en lagunas.

Figura 35. Miguel Durán-Loriga (Alfaraz), revestimiento cerámico modelo *Vigo Monocolor*, 1971. Vista frontal de las piezas de gres cerámico esmaltado instaladas en los muros exteriores de las facultades del Campus. ©SECYR. Fotografía: M. Díaz Álvarez (2025)

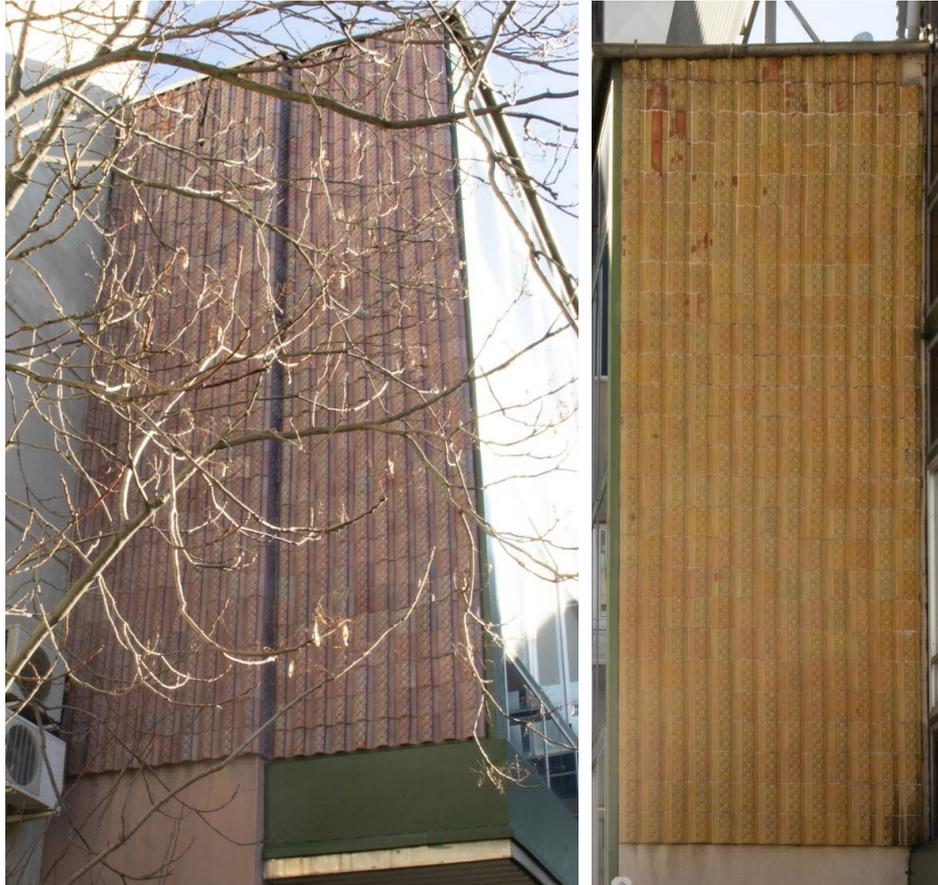
El estado de conservación de los murales cerámicos Lorca Monocolor ubicados en la calle Marx en las fachadas de las facultades presenta diversas incidencias. Se observan fracturas en los 11 murales, siendo el quinto mural el que muestra un mayor deterioro estructural.

Además, se ha detectado una laguna en el noveno mural, localizada en la esquina superior izquierda de la placa. Cabe destacar que en el tercero y el quinto hay un árbol ubicado en frente, lo que podría agravar el deterioro a causa de la humedad generada.

Figuras 41-42. Miguel Durán-Loriga (Alfaraz), revestimiento cerámico modelo *Volumen Lorca Monocolor*, 1971. Vista frontal de las piezas cerámicas tridimensionales diseñadas, instaladas en los muros exteriores de las distintas facultades del Campus. ©SECYR. Fotografías: M. Díaz Álvarez (2025).

Esta situación global requiere de una intervención de conservación que contemple tanto la reparación de las fracturas y la laguna, como la gestión adecuada de la vegetación para preservar la integridad y el valor estético de estos murales.

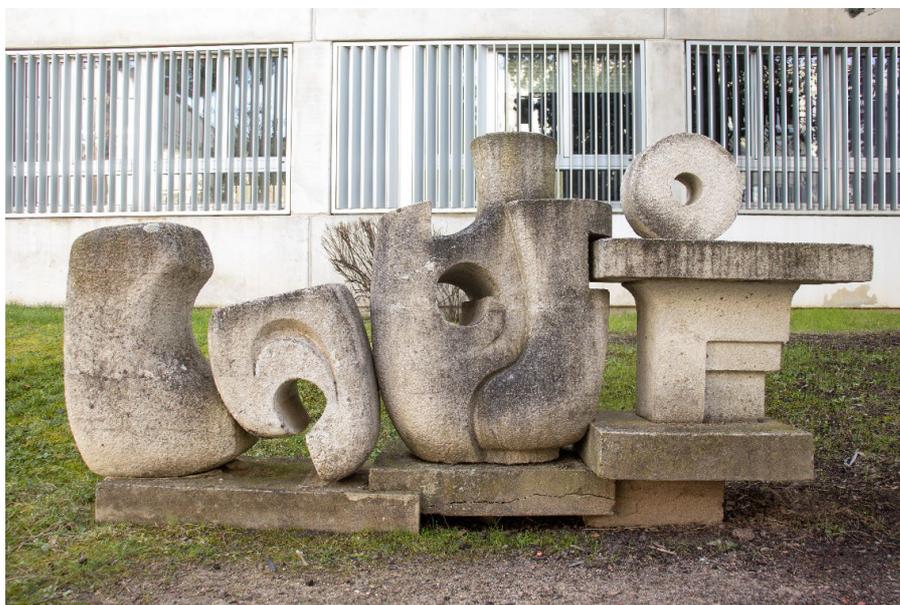
Formas Farmacéuticas, de Higinio Vázquez, presenta un estado de conservación bueno pero que se manifiestan diversas alteraciones en su materialidad. En la parte frontal se observa una fractura notable en la peana central, lo que evidencia un proceso de debilitamiento que afecta la estabilidad de la escultura. Por su parte, en el reverso se han identificado otros deterioros significativos, entre los que destaca una fisura en la última peana y una disyunción en las lajas del remate inferior, situada en la esquina izquierda de la cuarta escultura.

Figura 50. Higinio Vázquez, *Formas farmacéuticas*, 1971. Vista frontal de la escultura ubicada en uno de los patios de la Facultad de Filosofía y Letras. ©SECYR. Fotografía: M. Díaz Álvarez (2025)

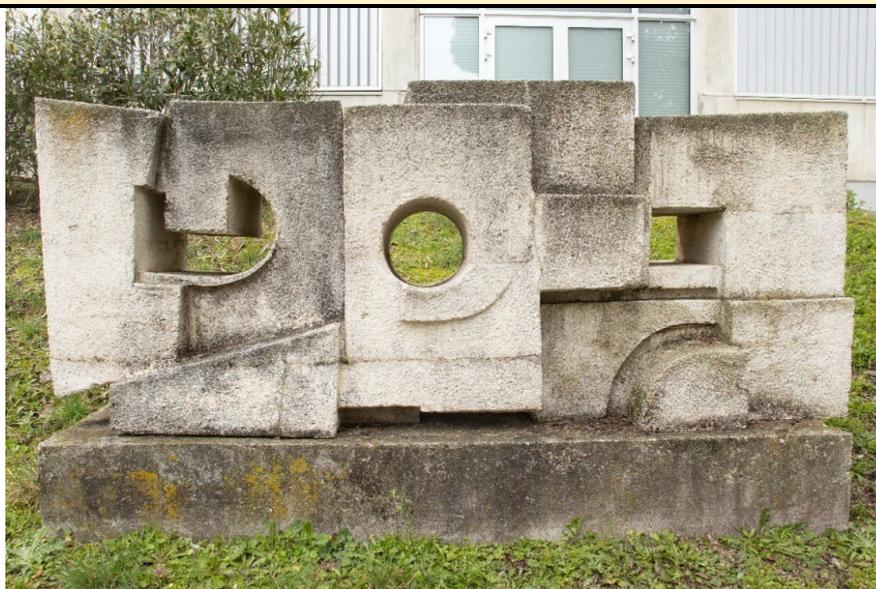
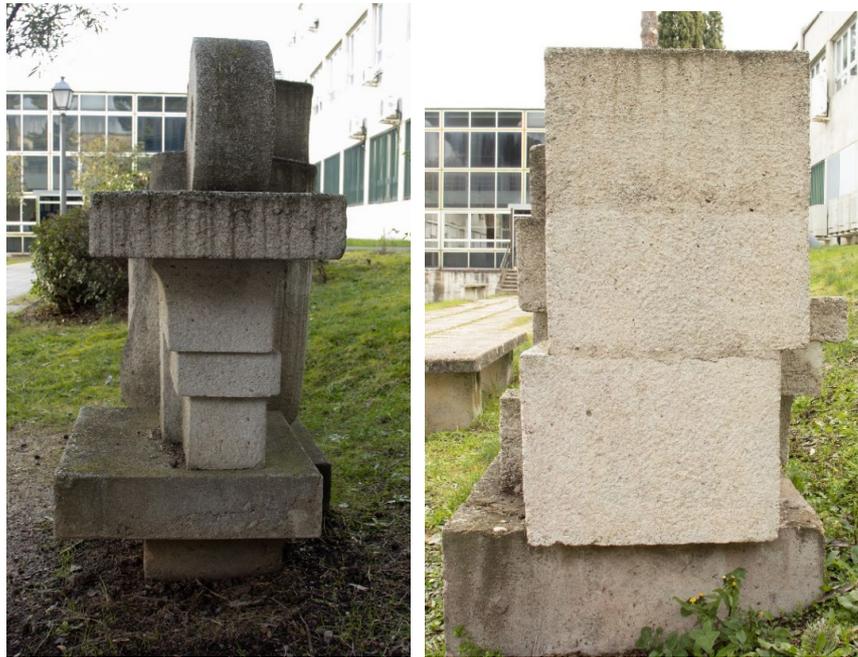
Figura 53. Higinio Vázquez, *Formas geométricas*, 1971. Vista frontal de la escultura ubicada en uno de los patios de la Facultad de Formación de Profesorado y Educación. ©SECYR. Fotografía: M. Díaz Álvarez (2025)

Por otra parte, los depósitos de suciedad se acumulan sobre toda la superficie de la peana, en la parte superior del trapecio y del cuarto de cilindro en el frente, y en la repisa de la cuarta escultura en el reverso. Finalmente, la biocolonización es evidente a lo largo de la obra, con algas que recubren de forma generalizada la peana—destacándose alrededor de la segunda escultura, en la parte superior derecha y en el área correspondiente al cuarto del cilindro en el frente, y en la sección superior de la escultura en la parte trasera—, además de líquenes detectados en la parte superior izquierda de la primera escultura y en la peana del lado izquierdo, junto con un moderado crecimiento de plantas en el suelo.

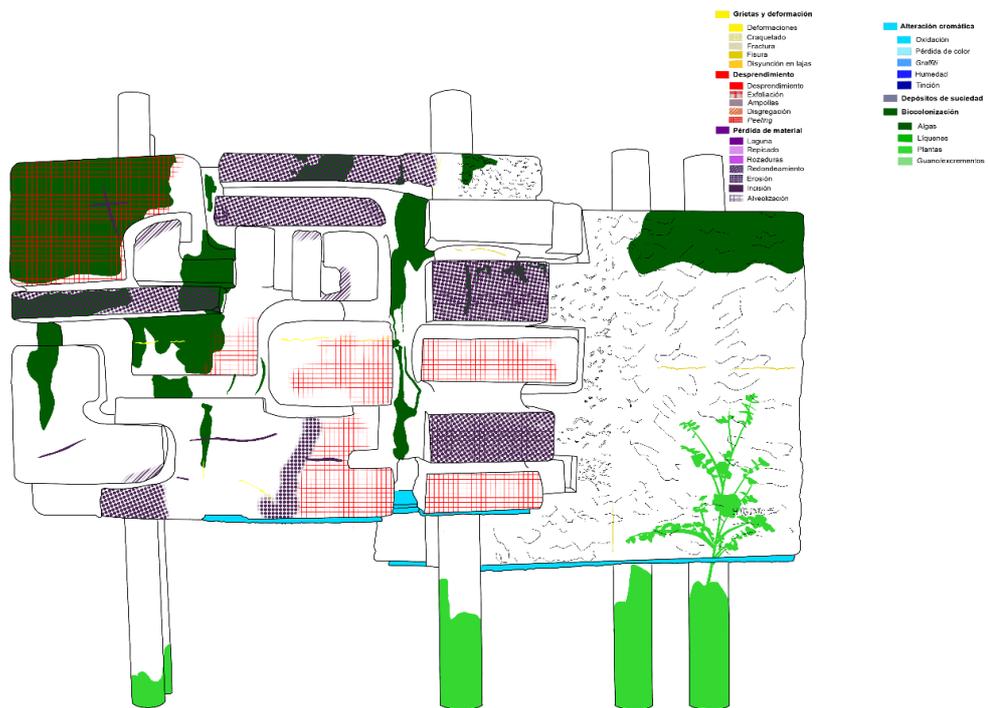
Figura 64. Mapa de daños de *Escultura bisagra*. ©SECYR. Elaborado por M. Díaz Álvarez (2025)

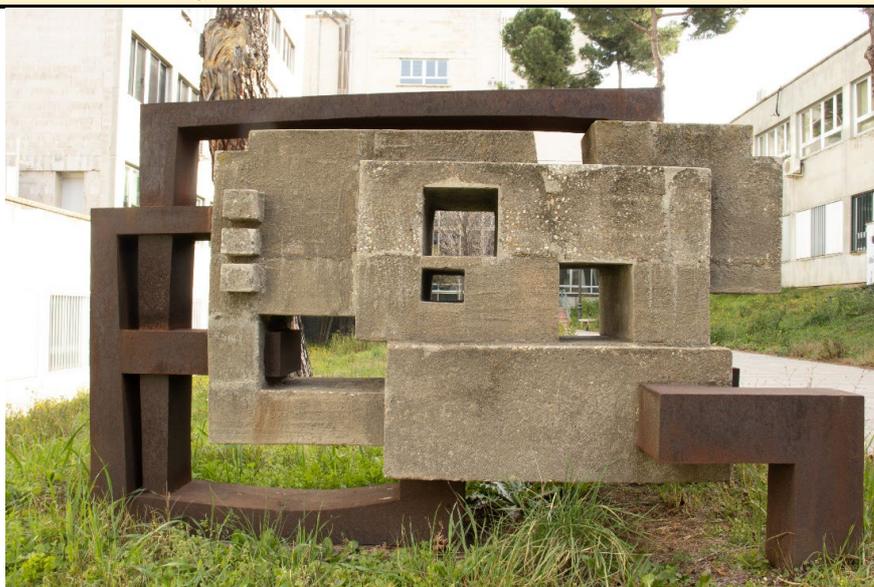
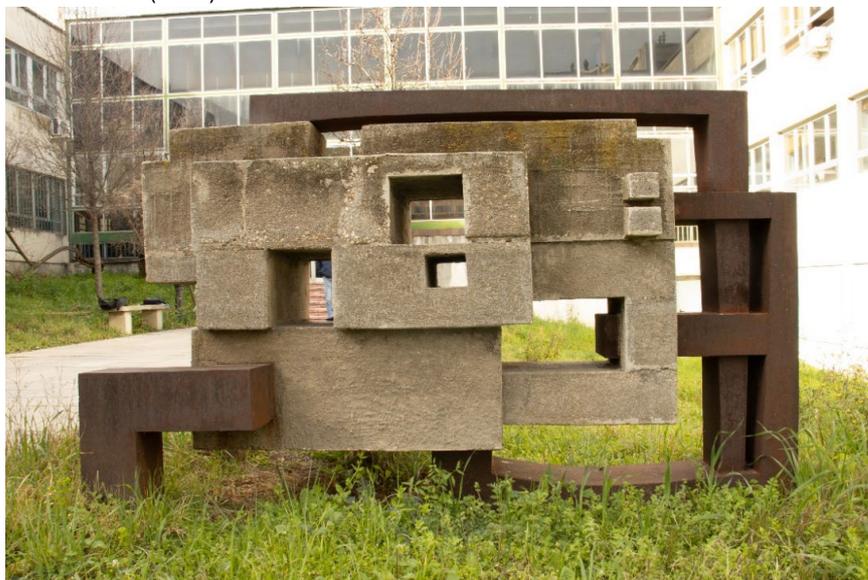
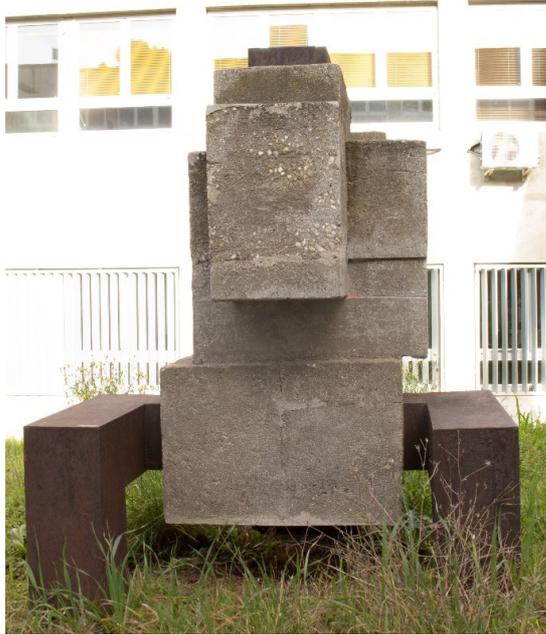
Figura 65. Higinio Vázquez, *Escultura sin título*, 1971. Vista frontal de la obra situada en uno de los patios de la Facultad de Ciencias Económicas. ©SECYR. Fotografía: M. Díaz Álvarez (2025)

Finalmente, la biocolonización es notable en la obra. Tanto en el frente como en el reverso, las algas se concentran en la zona superior del hormigón. Se observan líquenes puntuales en la parte superior derecha del frente y sobre el hormigón en la parte superior izquierda del reverso. Además, se aprecia un sobrecrecimiento de plantas en el lado izquierdo de ambas caras.
