I.3.21. Acuerdo 23/CG de 17-07-25 por el que se aprueba inicio de expediente para solicitar protección ante la Comunidad de Madrid de la Colección de Esculturas y Murales del Campus de Cantoblanco (1971) de la Universidad Autónoma de Madrid.

INFORME

de solicitud de protección
patrimonial para la
Colección de Esculturas y
Murales del Campus de
Cantoblanco (1971) de la
Universidad Autónoma de
Madrid

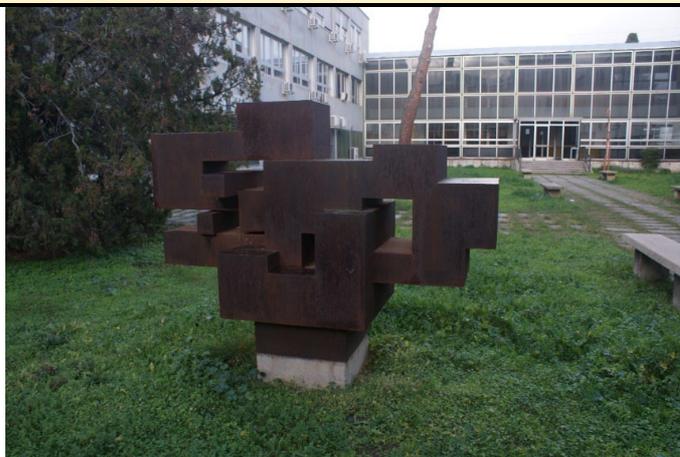
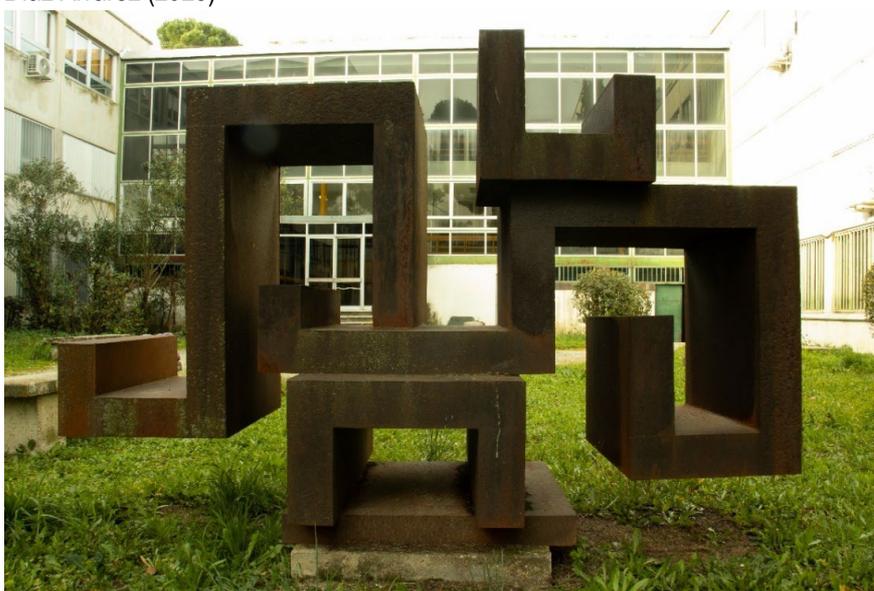
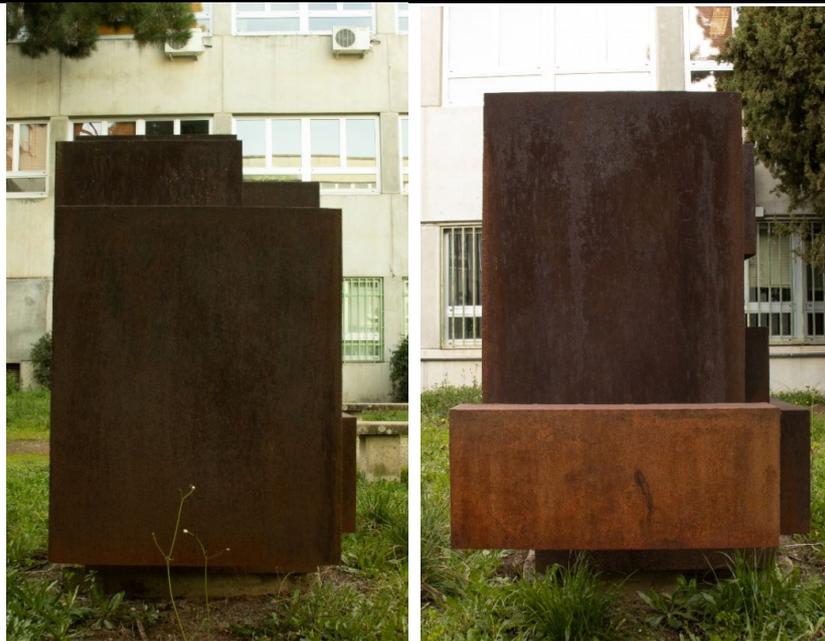
Figura 68. Higinio Vázquez, *Escultura sin título*, 1971. Vista frontal de la obra situada en uno de los patios de la Facultad de Ciencias Económicas. ©SECYR. Fotografía: I. Molina Agudo (2024)

Asimismo, se observan depósitos de suciedad en la parte trasera, específicamente sobre la peana de hierro. La biocolonización también es evidente: se aprecian algas en el pedestal de piedra, tanto en el frente como en el reverso, y se han detectado líquenes en la forma geométrica principal derecha y en la estructura horizontal central de detrás. Finalmente, se registra la presencia de guano en la parte izquierda del prisma inferior.

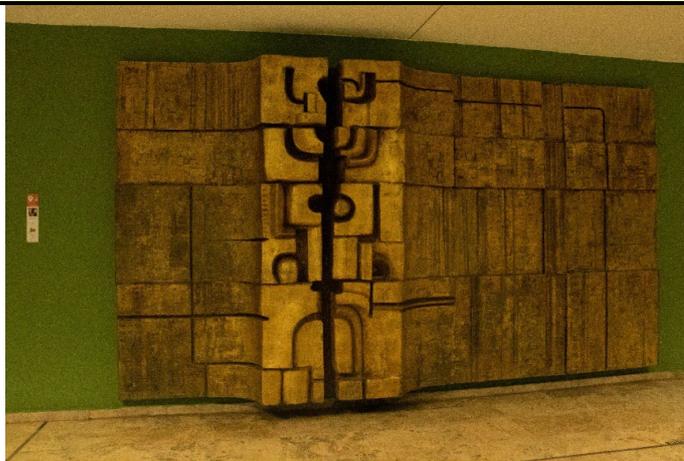
Figura 73. Higinio Vázquez, *Mural sin título*, 1971. Detalle de la ubicada en la Facultad de Formación de Profesorado y Educación. ©SECYR. Fotografía: I. Molina Agudo (2024)

Se han detectado retoques previos que alteran su apariencia original, pero no hay daños estructurales graves. Para su óptima preservación, se recomienda una limpieza controlada, consolidación de grietas y monitoreo ambiental.

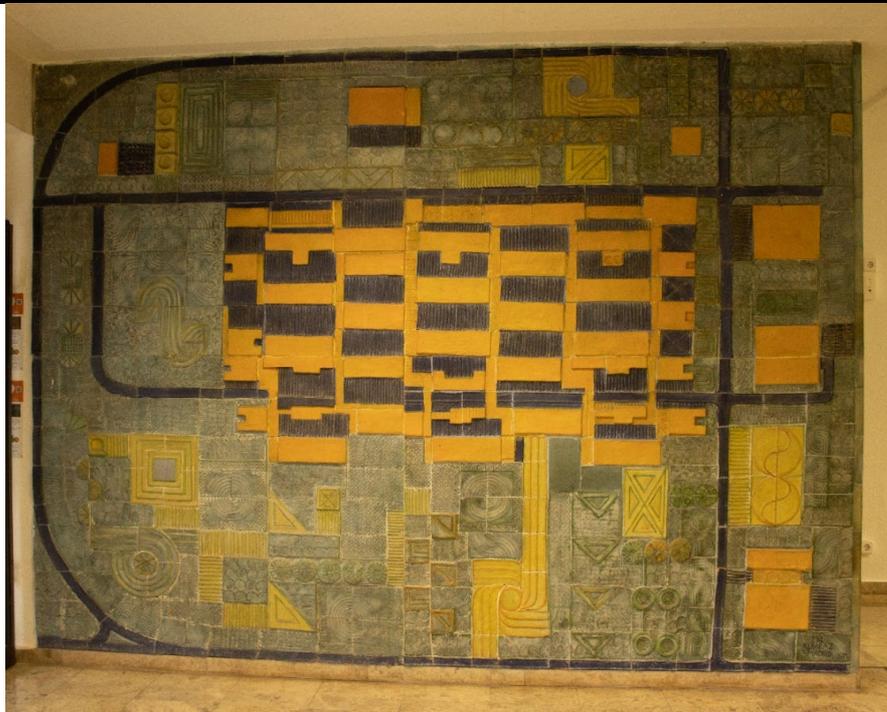
El mural cerámico de Alfaraz, se encuentra en un estado estable, sin daños estructurales graves. Las piezas se mantienen en su lugar, aunque algunas juntas presentan ligeros desajustes y pequeñas pérdidas en bordes y aristas.

Aunque no ha recibido intervenciones recientes, el mural conserva su estabilidad.

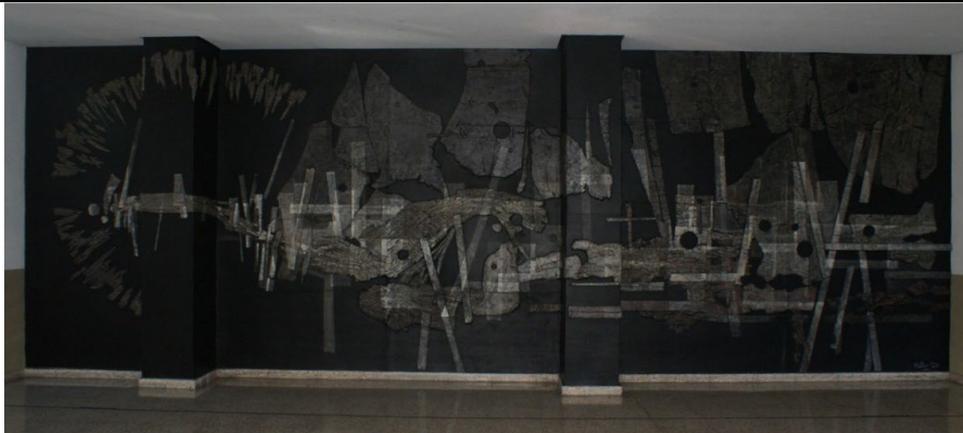
El mural de Mateo Tito, realizado en poliéster y fibra de vidrio, fue restaurado en 2022. A pesar del deterioro irreversible del material a largo plazo, la intervención mitigó daños visibles y mejoró su legibilidad estética.

Los tratamientos incluyeron limpieza, eliminación de grafitis, reintegración matérica y aplicación de barnices protectores. Se corrigieron fisuras, desprendimientos y lagunas, devolviendo cohesión a la obra. Aunque su conservación futura dependerá del mantenimiento preventivo, tras la restauración el mural se mantiene estable, sin signos de deterioro acelerado.

Figura 76. Mateo Tito, *Mural sin título*, 1971. Vista del mural ubicado en la galería 2 de la Facultad de Formación de Profesorado y Educación. ©SECYR. Fotografía: I. Molina Agudo (2025)

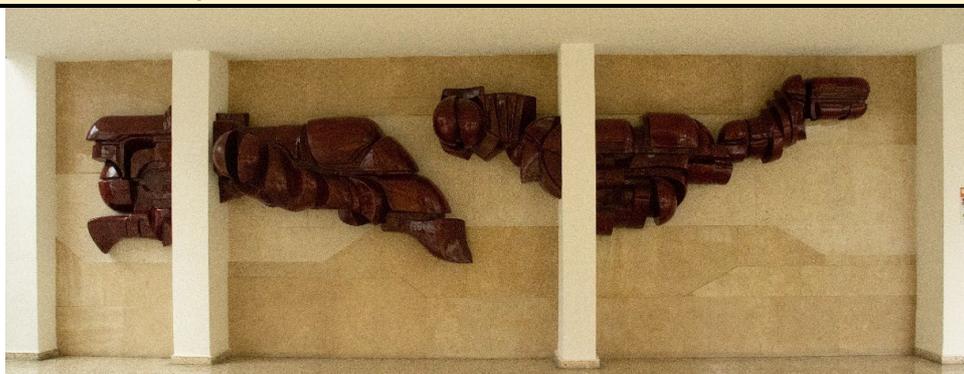
El mural de José Luis Sánchez, ubicado en el vestíbulo de la Facultad de Ciencias, presenta un buen estado de conservación en general. Sin embargo, se ha identificado un daño específico, un abollón en el primer relieve inferior, que debe ser reparado. A pesar de este detalle, la obra no muestra alteraciones cromáticas ni otros daños estructurales significativos.

Figura 77. José Luis Sánchez, *Mural sin título*, 1971. Vista del mural ubicado en el vestíbulo de la Facultad de Ciencias, hoy cubierto debido a la ejecución de unas obras de reforma en su entorno cercano. ©SECYR. Fotografía: M. Díaz Álvarez (2025)

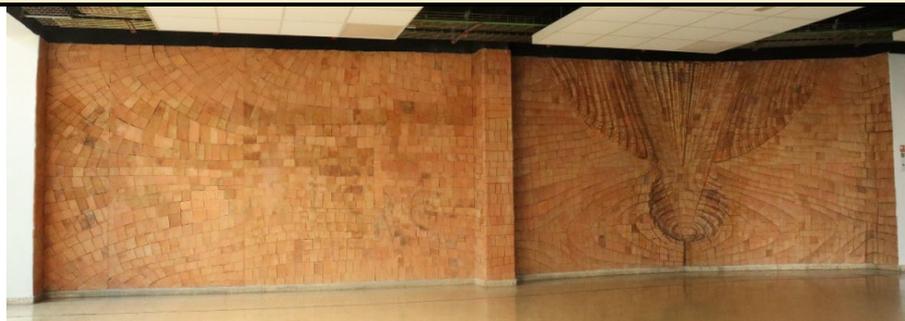
El mural *Asiento para dialogar* ha sido restaurado en 2023, recuperando su estabilidad estructural y visual. Las intervenciones, que incluyeron la eliminación de grafitis, la consolidación de las piezas cerámicas y la restauración de lagunas volumétricas, han devuelto al mural su integridad. Gracias a la documentación previa y a un proceso de restauración cuidadoso, la obra se encuentra actualmente en un buen estado de conservación.

Figura 79. Arcadio Blasco, *Asiento para dialogar*, 1971. Vista del mural ubicado en el módulo 6 de la Facultad de Ciencias. ©SECYR. Fotografía: M. Díaz Álvarez (2025)
