Rehabilitación de edificio en la calle Carlos Arniches 3 y 5 para Sede del Museo de Artes y Tradiciones Populares de la Universidad Autónoma de Madrid

Building rehabilitation for Museum of Arts and Popular Traditions for the Universidad Autonoma de Madrid in 3 to 5 Carlos Arniches street

Calle Carlos Arniches 3 y 5

Jaime L. Lorenzo Saiz-Calleja. Arquitecto

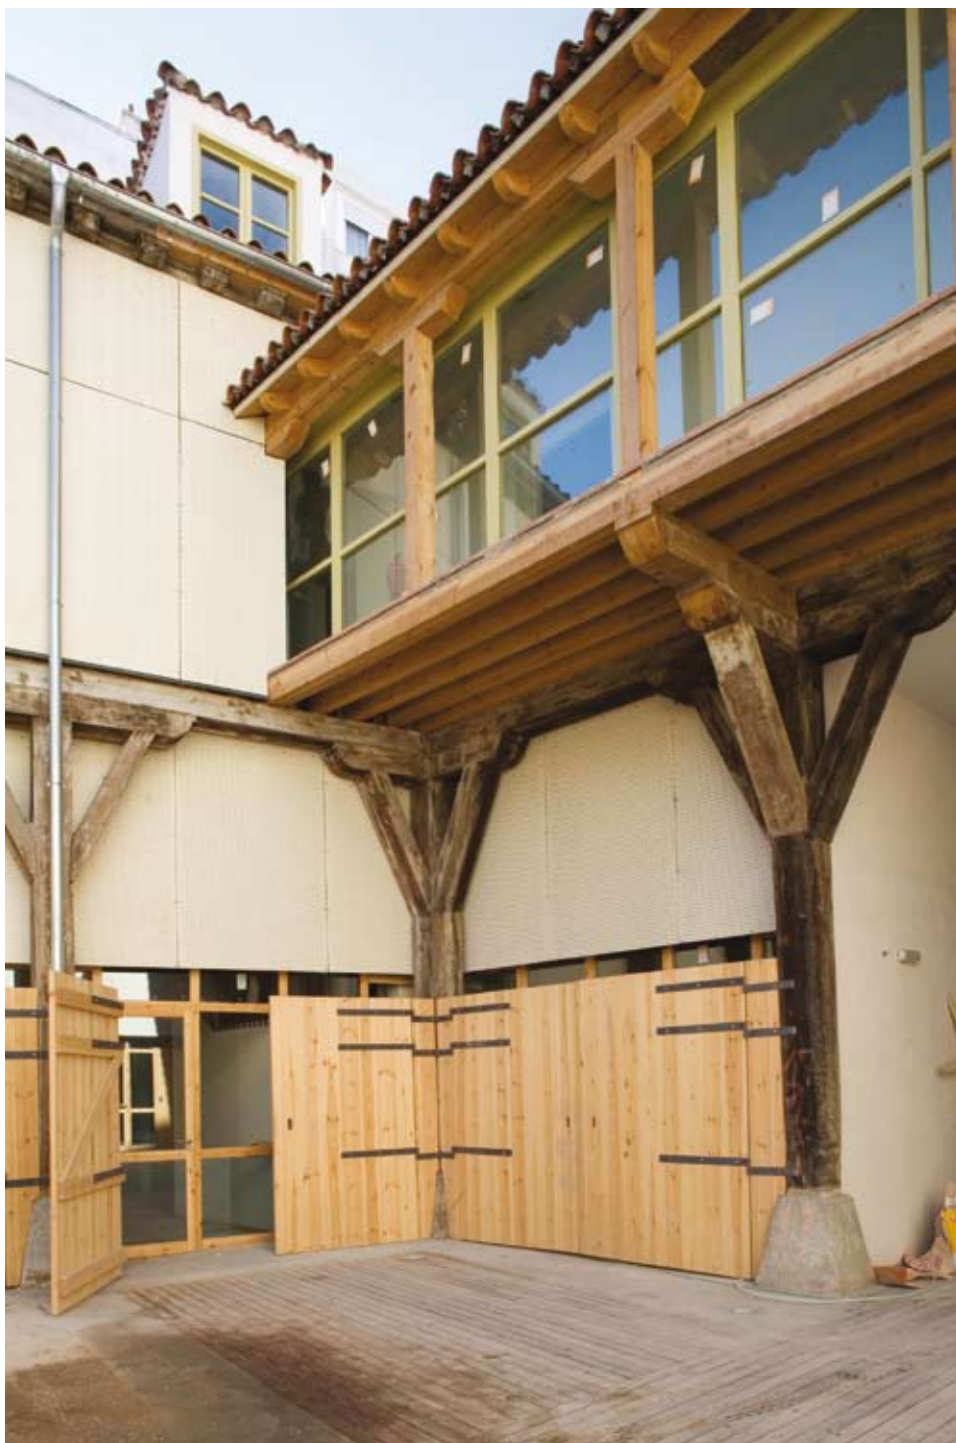
La fachada del patio, conservando los antiguos huecos, se descompone por elementos en planos superpuestos: el entramado de madera, la plementería de plancha blanca y un cerramiento continuo acristalado, que permite la comprensión, desde el interior, de los componentes.

The courtyard facade, conserving the old window openings, is disturbed by elements in superposed planes: the wooden framework, white-plate severies and a glazed continuous closure that allows, from the interior, the components understanding.
