**Patrimonio**

# L A CASA DEL HIDALGO, UN NUEVO MUSEO

Este edificio, prototipo de alojamiento de los hidalgos en la época de Cervantes, está siendo sometido a un proyecto de musealización y consolidación de cubiertas, entre otras obras tras su compra por parte del Consistorio debido al deteriorado estado de conservación que presentaba • El fin es su puesta en valor y salvaguarda

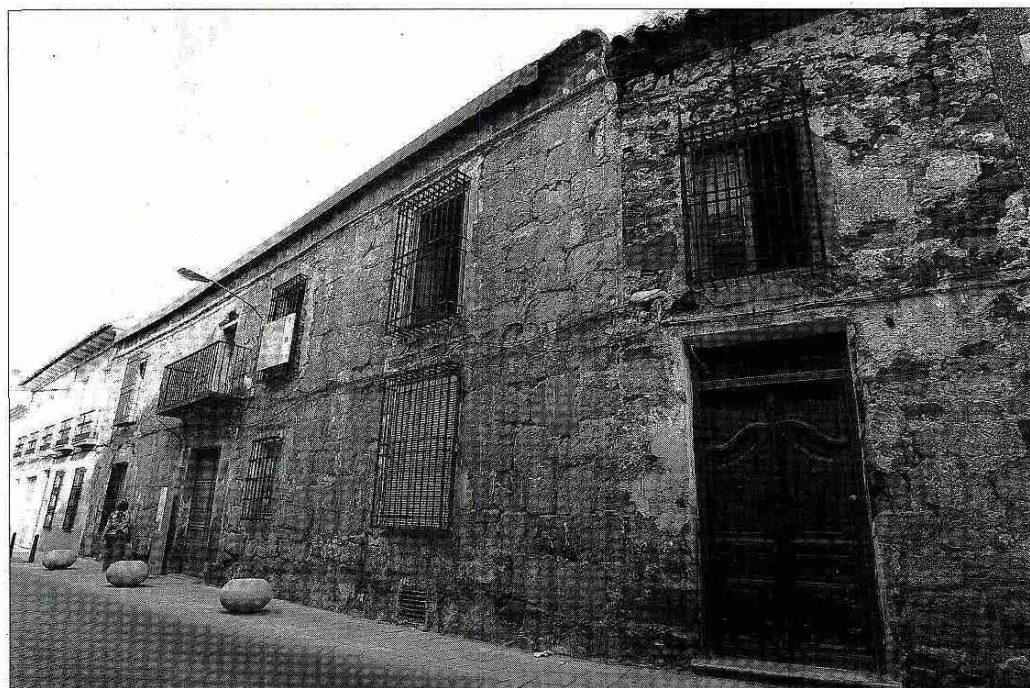
Imagen general de la fachada de los dos edificios que conforman la Casa del Hidalgo de Alcázar de San Juan. / REPORTAJE GRÁFICO: CARLOS SENDARRUBIAS

**CARACTERÍSTICAS Y ESTADO.** El actual inmueble es el resultado de la unión de dos edificaciones mediante la apertura de vanos practicados en el muro medianero que las separaba. La situada al este y conocida como Casa del Hidalgo

se conserva íntegramente mientras que la situada al oeste conserva tan sólo una pequeña parte de lo que debió ser el solar original de la casa. La mayor parte de éste se encuentra segregado por el número 22. En el jardín de esta vivienda de nueva construcción se pueden observar dos columnas de estilo tocano realizadas en piedra arenisca que sin duda debieron pertenecer al patio colmando de la antigua casona destruida. Otra de las columnas de este patio aún se conserva en lo que parece ser su sitio original dentro de la parte de la casona que aún se mantiene en pie y que se encuentra adosada a la Casa del Hidalgo.

Un análisis de la actual fachada indica que inicialmente fue mucho mayor, debido a que en su extremo izquierdo ha quedado documentada una antigua entrada en arco de medio punto que posteriormente fue convertida en ventana. La situación de esta antigua entrada que debido a su estilo y tipología podríamos datar a mediados o finales del siglo XVI, nos indica que la casa contigua debió formar

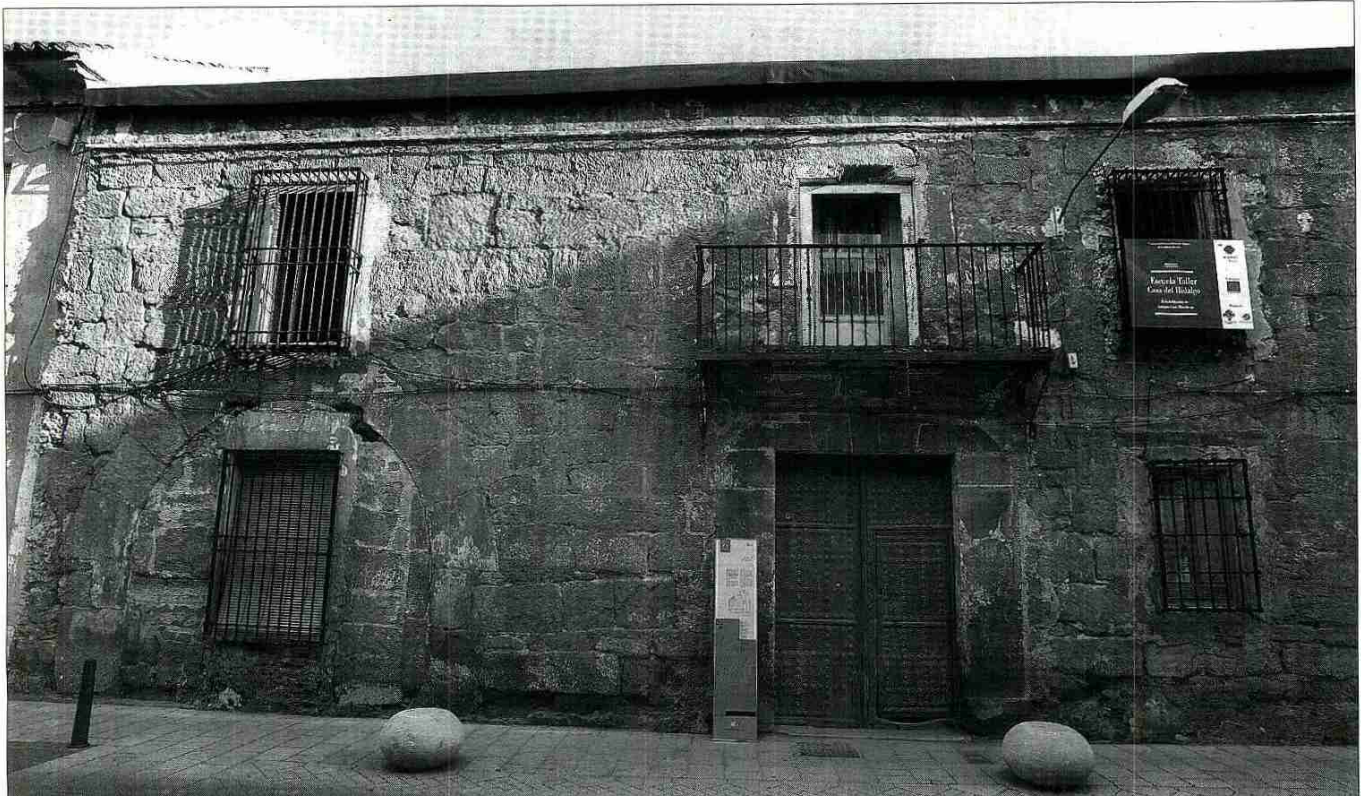
Detalle de la fachada de este edificio emblemático, donde se puede apreciar un arco y la puerta de acceso principal.

parte de la hoy llamada Casa del Hidalgo. El acceso actual desde la calle al zaguán se hace a través de una gran portada adentellada con balconada característica de finales del XVII y comienzos del XVIII. Desde este último y a través de otra gran puerta de madera se accede a un patio con siete columnas de estilo toscano, en torno al cual se articulan las dos plantas de la vivienda.

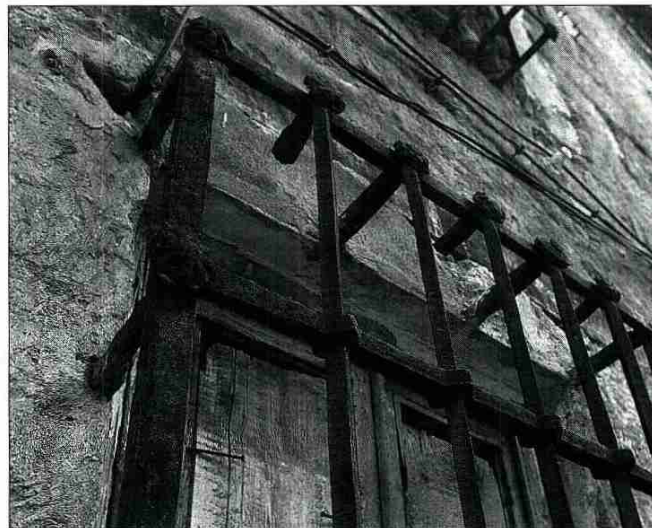
Una de las rejas de las ventanas del inmueble, donde también se puede ver el estado de la fachada.
